# Reduktion af biocid i og miljøvenlig produktion af vandbaseret maling

Simon Lynge Hansen, Scientist R&D, Flügger  
18. November 2021

MUDP projekt 1:  
Reducering af biocid koncentrationer i  
vandbaserede maling

MUDP projekt 2:  
Miljøvenlig production af vandbaseret  
maling

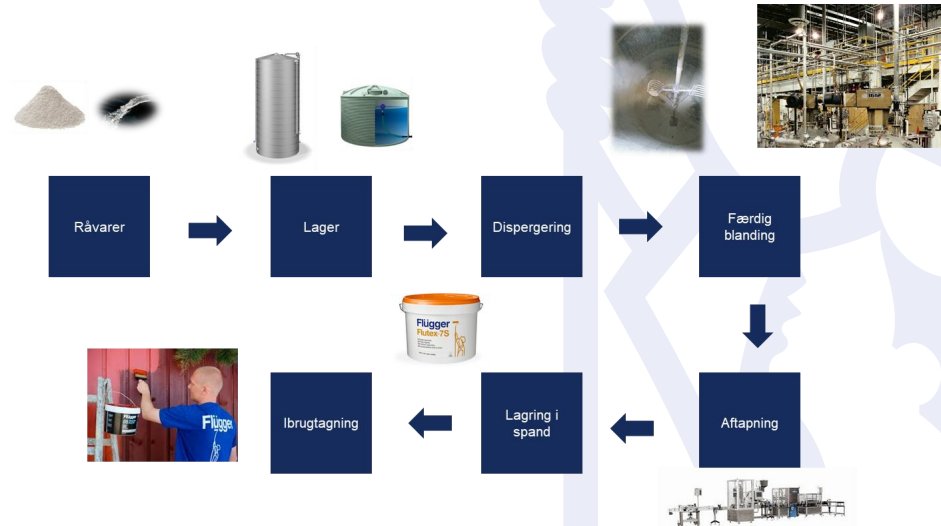
Percentage distribution of registered complaints

- Råvarer – en stor del af vores råvarer kommer fra naturlige kilder, miner, brud..osv
- Produktion af maling foregår i tanke på 10.000 liter – det er ikke en steril proces.
- Anvendelsen er ikke en steril proces.
- Årsag til kontaminering forekommer i nogen tilfælde før ibrugtagning ("Rotten before use")
- Kontaminering optræder oftest sporadisk – typisk ikke fra en hel batch ad gangen, men i tilfældigt udvalgte spande.

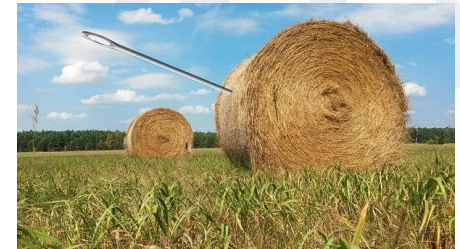
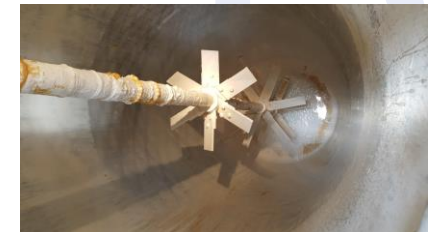
- Hvilke bakterier findes i anlæg og den rådne maling
- Gennemgang af produktions anlæg for at finde kilder til kontaminering
- En bestemt type **bakterie identificeret** i anlæg samt i kontamineret maling.
- Bakterien forefindes fortrinsvis i **filtre, pumper, ventiler** og men tillige i andre grene af produktionsudstyret.
- Bakterien danner **biofilm**, hvilket giver anledning til at kun nogle spande ved aftapning bliver kontamineret.

- Vi kan teste og **optimere effekten af biocider** i vores malinger, da vi kender bakterierne.
- Vi kan optimere **procedurer for overvågning** af produktionen, således kontaminering reduceres.
- Kender "hot spots" for rengøring.
